KARTA EWIDENCYJNA OBIEKTU NIEMUCHOMEGO NIEWPISANEGO DO REJESTRU ZABYTEKÓW

CIE SZ YN

FONTANNA WRAZ Z FIGURĄ ŚW. FLORIANA

ul. Rynek

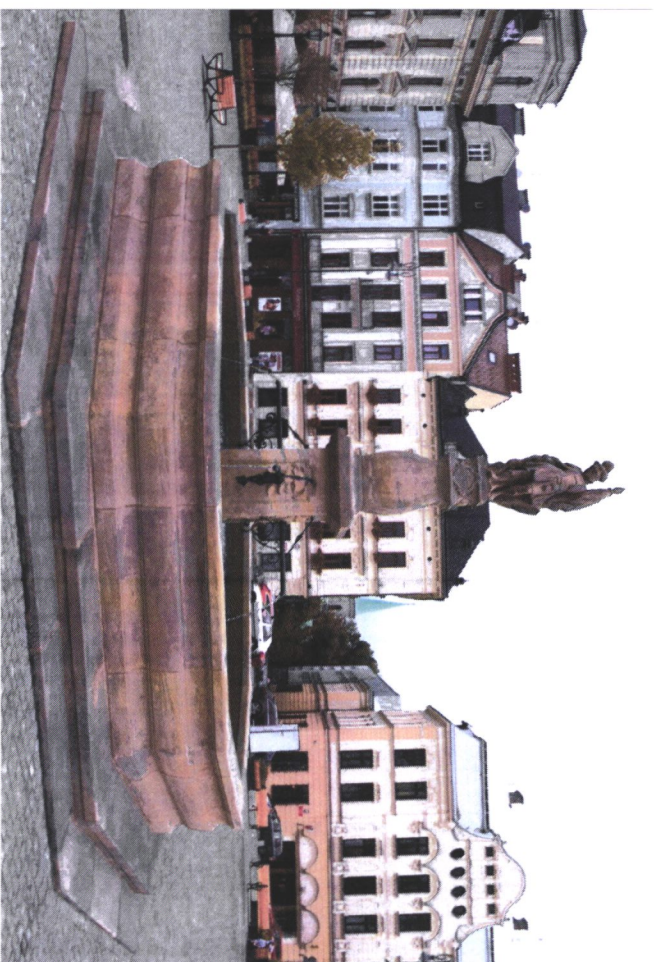
5 – bardzo dobry

Widok od strony południowej.

- Obiekt po generalnym remoncie, nie wymaga podjęcia prac remontowych.
 - Monitorować stan fontanny i rzeźby przed ewentualnymi uszkodzeniami mechanicznymi i związanymi z penetracją wody.

- Dążyć do ograniczenia bytowania ptaków w obrębie fontanny i rzeźby. Dokonywać regularnych przeglądów zabytku pod kątem zalegania ptasich odchodów i przeprowadzać czyszczenie neutralnymi środkami, bez uszkadzania obiektu, zwłaszcza figury.

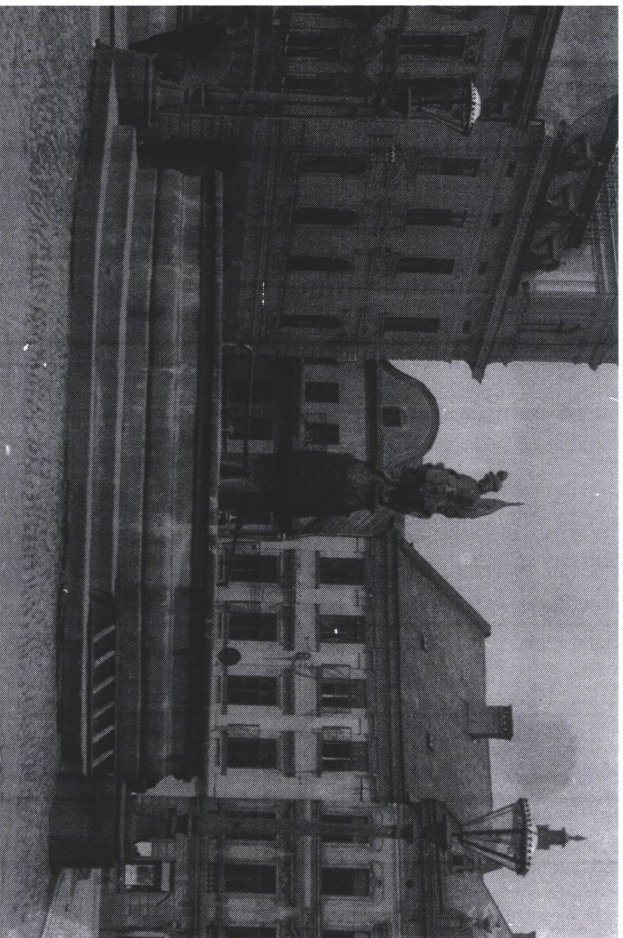
Archiwalna fotografia z ok. 1900-1910 r. XX wieku przechowywana w zbiorach Muzeum Śląska Cieszyńskiego.
