# KARTA EWIDENCYJNA OBIEKTU NIERUCHOMEGO NIEWPISANEGO DO REJESTRU ZABYTKÓW

3. Miejscowość  
**CIESZYN**

1. Nazwa  
**KAMIENICA**

ul. Zamkowa 11A

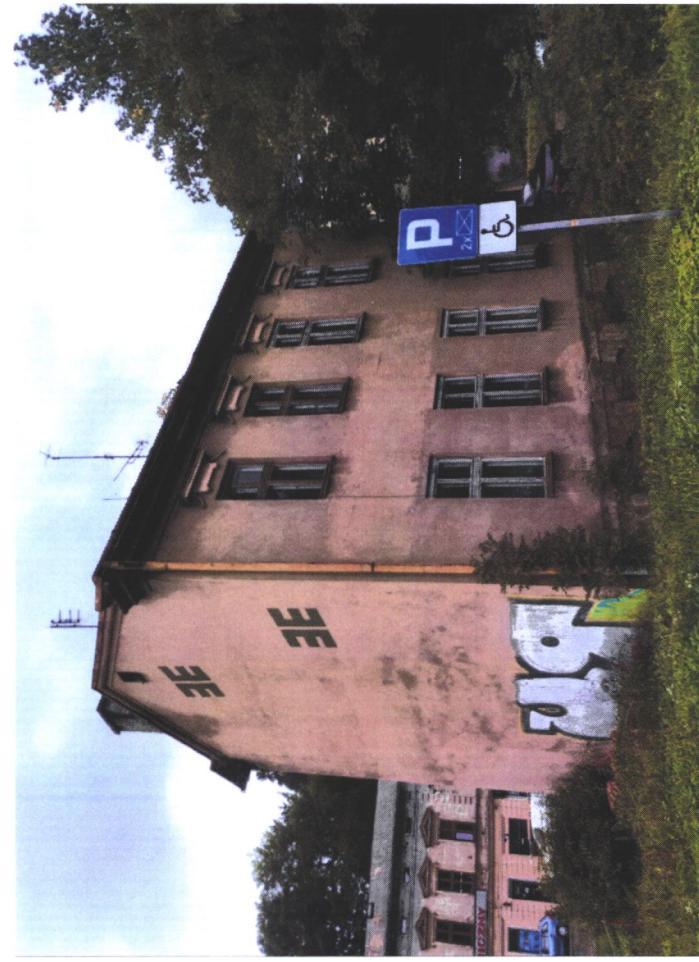
Widok od strony północno-wschodniej.

Obiekt powstał w 1880 r., zgodnie z informacjami podanymi w Książce Obiektu Budowanego. Kamienica najprawdopodobniej stanowiła oficynę zabytkowego Zajazdu „Pod modłą gwiazdą”, który został rozebrany w 2002 r. Podstawa ku takiemu twierdzeniu daje bezpośrednie sąsiedztwo oraz numeracja przedmiotowej kamienicy tj. „Zamkowa 11A”, gdzie zajazd posiadał adres „Zamkowa 11”. Obiekt zachował swoją bryłę i formę oraz czytelny jest układ pomieszczeń. Wyposażenie zachowane częściowo.

- Budynek zachował swoją pierwotną bryłę i formę, ale wymaga podjęcia prac remontowych zwłaszcz w zakresie dachu i elewacji.
- Przeprowadzić remont elewacji – dokumentacja projektowa powinna się opierać na zachowanych archiwialnych fotografiach i pocztówkach w celu przywrócenia pierwotnej formy i kolorystyki obiektu.
- Dokonać przeglądu szczelnosci dachu, istniejących rynien i rur spustowych, w razie stwierdzenia defektów należy wymienić na nowe, zharmonizowane z wartościами zabytkowymi obiektu. Istotne jest także wykonanie izolacji fundamentów.
- Zagospodarować teren przy budynku z zachowaniem dystansu zieleni i parkujących aut.

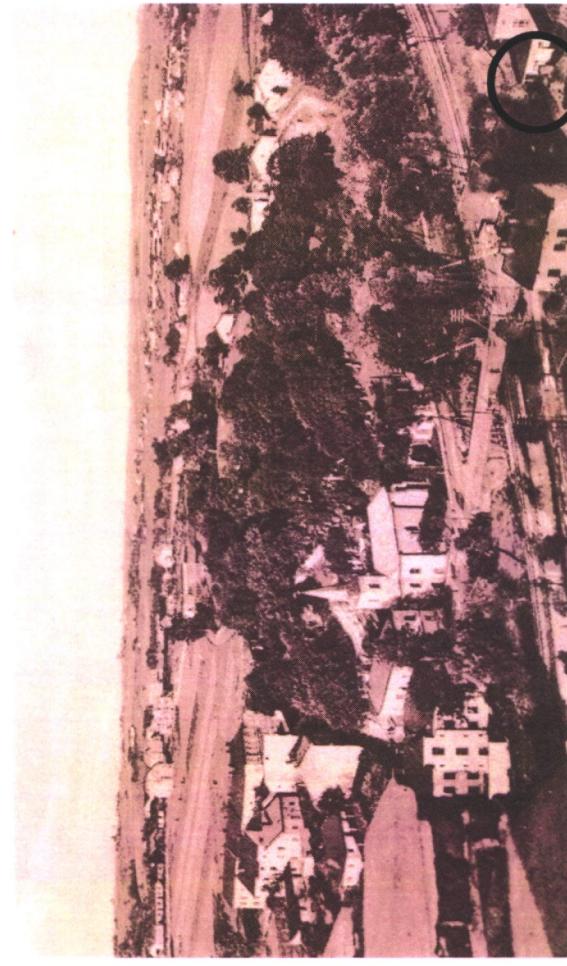
Archiwalna fotografia z ok. 1920-1930 r. XX wieku przedstawiająca widok na kościół pw. św. Józefa (w okręgu zaznaczono fragment przedmiotowego budynku widoczny na zdjęciu wykonywanym z Wieży Piastowskiej)
